# **RECUPERAÇÃO DO EIXO DE MANDRIL POR EMENDA INTERFERENTE E SOLDAGEM**

SILVA, J.P.<sup>1</sup>; BARCELLOS, S.D.<sup>1</sup>; SILVA, T.O.A<sup>1</sup>.

1- UniFOA - Campus Olezio Galotti - Três Poços, Volta Redonda - RJ. Cep: 27240-560.

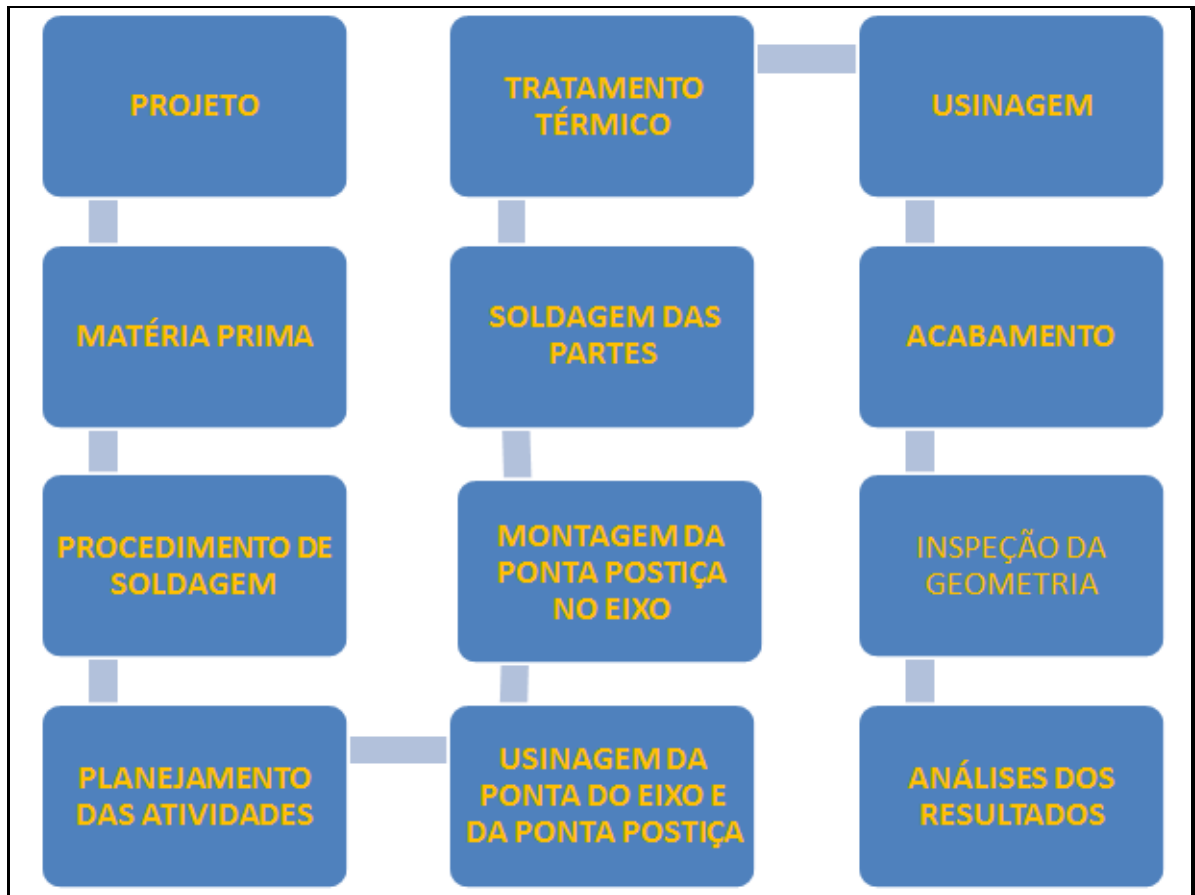
*Figura 05: Fluxograma do roteiro de trabalho adotado para o projeto*

Buscando gerir as etapas do processo de execução das atividades em questão, utilizou-se do fluxograma (Figura 05), o qual aponta de forma delineada os pontos importantes desse processo, desde o projeto elaborado até à inspeção do produto final desse processo.

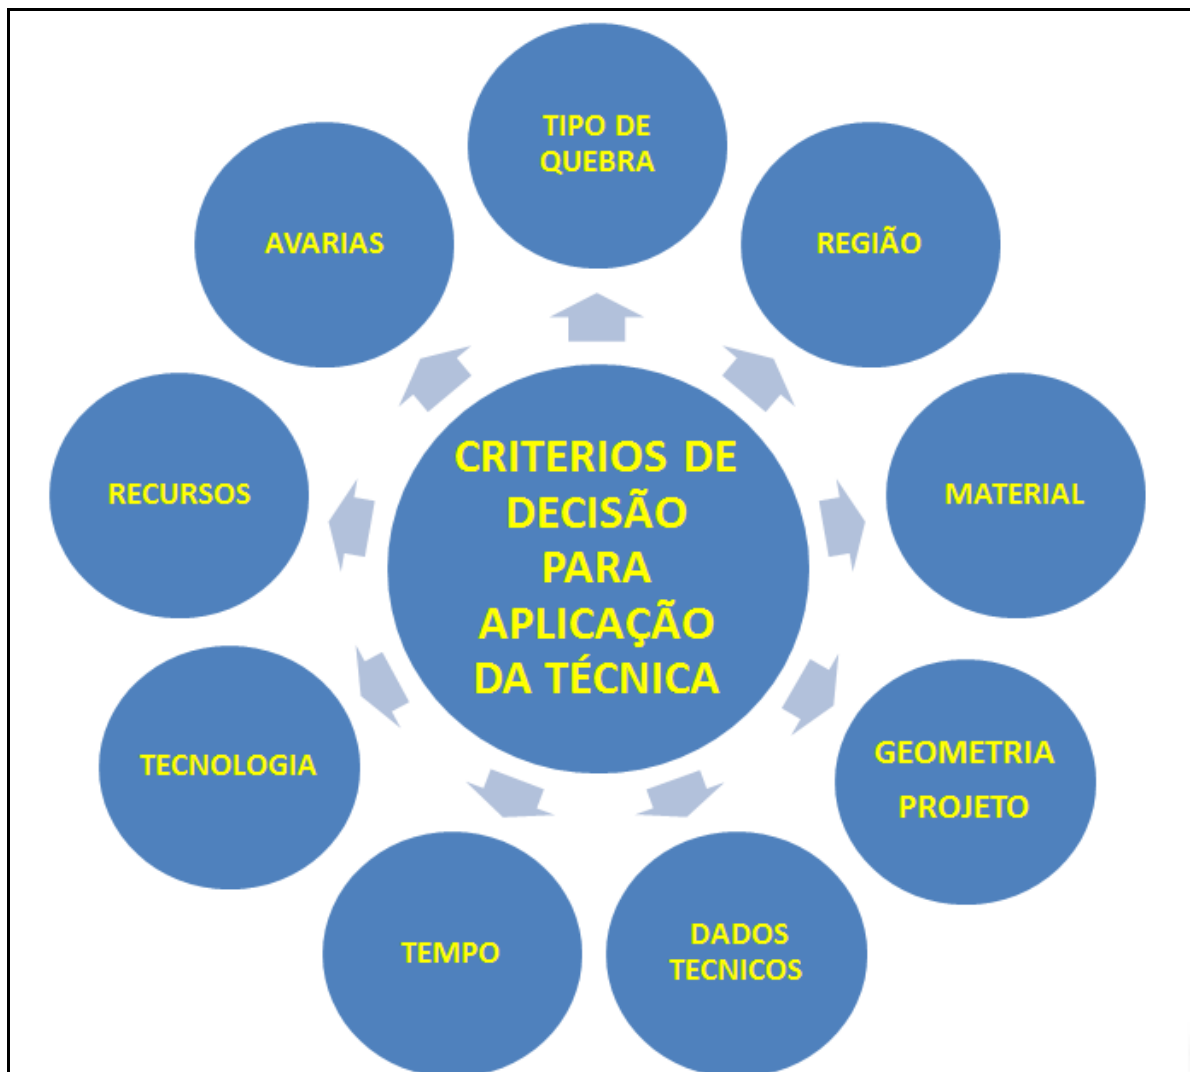
*Figura 06: Etapas para Análise do Problema*

Alguns critérios são essenciais para que se desenvolva a análise do problema para executar o reparo, conforme demonstrado na Figura 06:

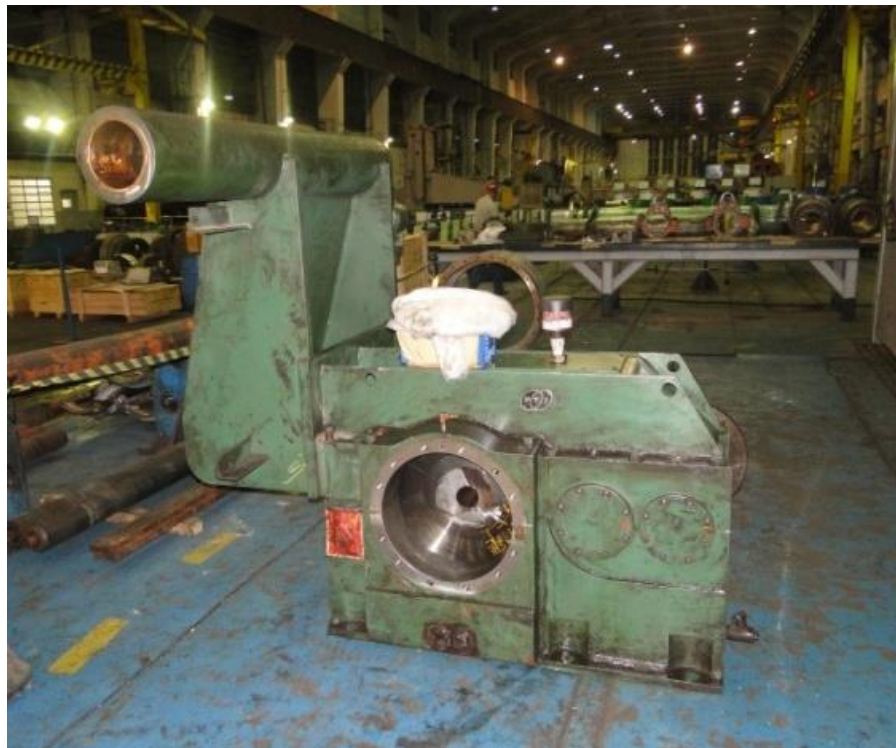
*Figura 13. Caixa redutora da desbobinadora montada, ainda com o eixo quebrado*

O experimento do CASO 01 é referente ao eixo da desbobinadora da linha de galvanização conforme Figura 13, podendo ser definida como o processo responsável por revestir um metal por outro, com o objetivo de protegê-lo contra a corrosão ou melhorar sua aparência. Basicamente, essa linha trabalha com a zincagem por imersão a quente, podendo ser citado como um processo econômico e que proporciona um bom efeito quanto a proteção do aço. Essa proteção por meio do zinco é dividida em duas formas: a que tem como responsável a camada de revestimento, sendo ela chamada de proteção de barreira e temos a proteção sacrificial ou galvânica, usada quando o revestimento apresenta descontinuidades. Essa linha está diretamente ligada à demanda de produção do setor, sendo que a sua parada ocasiona perdas extremas.

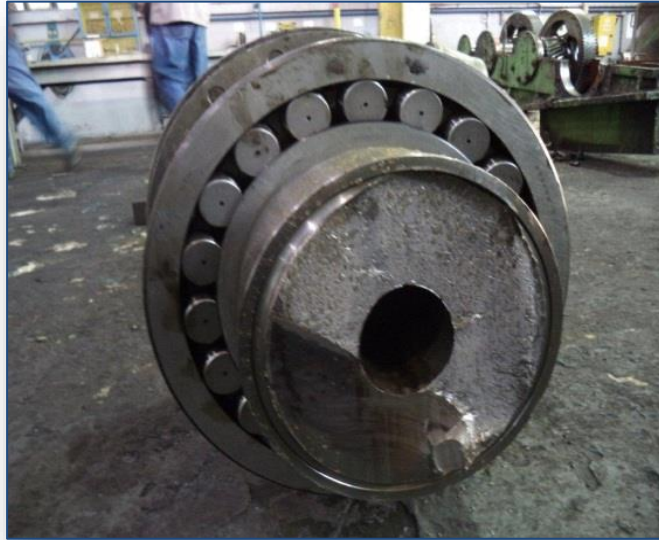
*Figura 14. Detalhe da Fratura do Eixo de Mandril*

A Figura 14 apresenta detalhe da fratura do eixo de mandril quebrado, no local de montagem do rolamento. Essa fratura, extraordinária, ocorreu após 15 anos e 3 meses em que esse eixo foi aplicado na linha.

O problema ocorreu devido ao aquecimento e falha por fadiga do rolamento auto compensador de rolos, duas carreiras de rolo montado no eixo, com isso o rolamento aqueceu até que transferiu calor ao eixo, provocando a fragilidade da região, consequentemente propagou-se uma trinca, levando à quebra do eixo na seção. Assim, no eixo de mandril quando quebrado inicia-se o processo de recuperação por emenda interferente e soldada, a qual passa por várias etapas, descrita a seguir:

Por se tratar de um eixo de geometria complexa, e a inexistência de recursos da oficina para a fabricação, foi adotado o método de emenda interferente e soldada. O reparo do eixo e a montagem do conjunto foram realizados em 8 dias. Após conjunto montado o mesmo foi enviado para sua área de aplicação onde até o presente momento está rodando sem nenhuma restrição, assim permitindo que a linha de galvanização retornasse a sua produção normal.

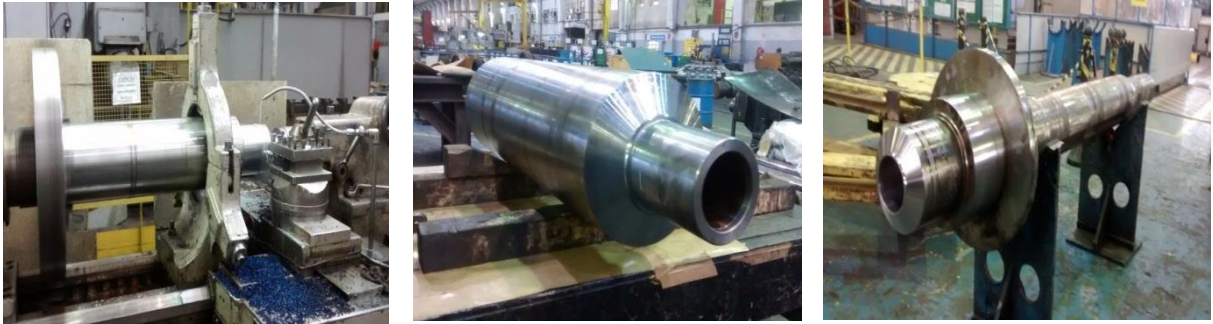
*Figura 16: Usinagem da Ponta Postiça e do Eixo de Mandril*

c) **Usinagem:** nessa etapa é fabricada uma “ponta postiça”, com sobremetal no diâmetro externo a ser usinado posteriormente, tendo como referência o corpo do eixo. Essa ponta é dotada de um pino interferente e angulação proposital. Na extremidade do eixo quebrado, ou trincado faz-se uma usinagem que se trata de uma furação interna com angulação preestabelecida que em conjunto com a angulação deixada na “ponta postiça”, estabelece-se um sulco ou “gorne” para receber a aplicação das soldas, unindo as partes de acordo com a Figura 16;

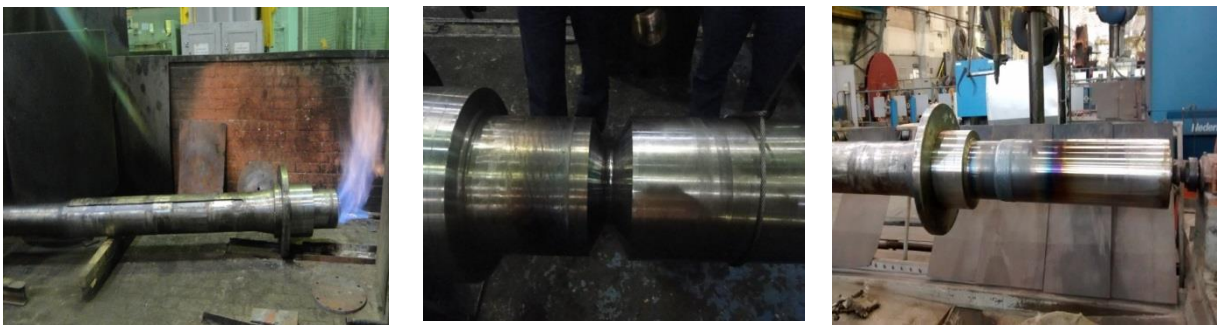
*Figura 17: Montagem das partes a serem soldadas*

- d) **Montagem das partes a serem soldadas:** a montagem entre as partes é feita e levada à soldagem. Em seguida, realiza-se o aquecimento para dilatação da furação, que adota uma relação com o pino da ponta postiça de “prensado à quente”, assim, o eixo já com a ponta postiça montada é levado ao processo de soldagem por arco submerso: (Figura 17);

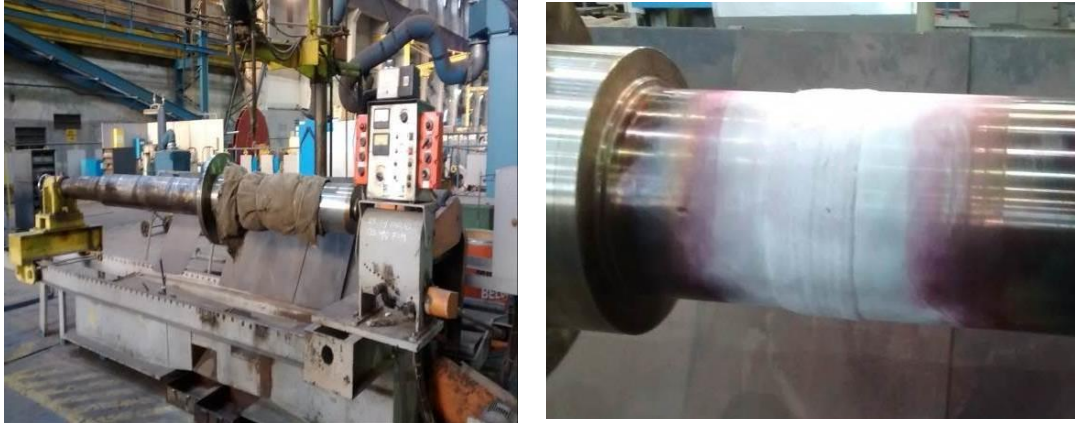
*Figura 18: Processo de Soldagem*

- e) **Processo de soldagem:** O eixo é levado à máquina de soldagem automática, por arco submerso. Após a soldagem, faz-se verificação de conformidade das soldas aplicadas, utilizando o líquido penetrante. Caso haja alguma imperfeição nas soldas, faz-se uma soldagem pontual no local: (Figura 18);

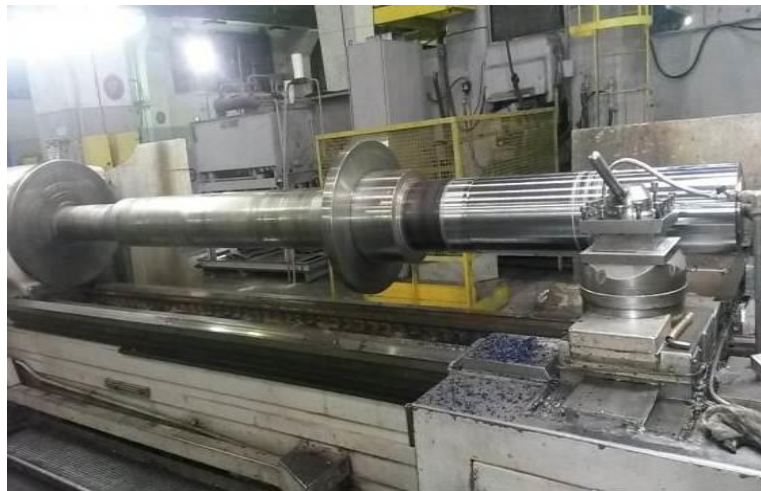
*Figura 19: Usinagem do eixo após soldagem*

- f) **Usinagem final do eixo:** baseando-se na concentricidade da ponta intacta, na usinagem faz-se referência no diâmetro externo do corpo eixo e com auxílio de relógio comparador então se faz a usinagem da ponta emendada, buscando a concentricidade do todo, conforme Figura 19.

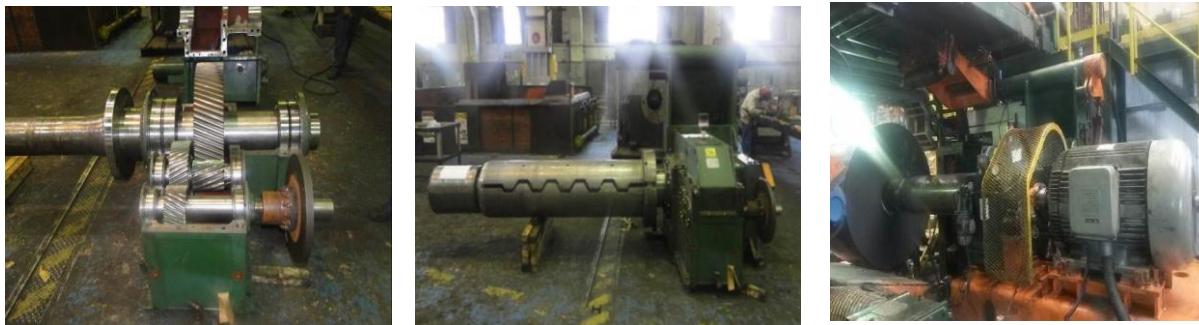
*Figura 20: Montagem do conjunto*

- g) **Montagem do conjunto:** após a usinagem e verificação da emenda soldada, através de testes, o eixo é levado à montagem no conjunto de mandril e o conjunto é aplicado na área de atuação, demonstrado na Figura 20.

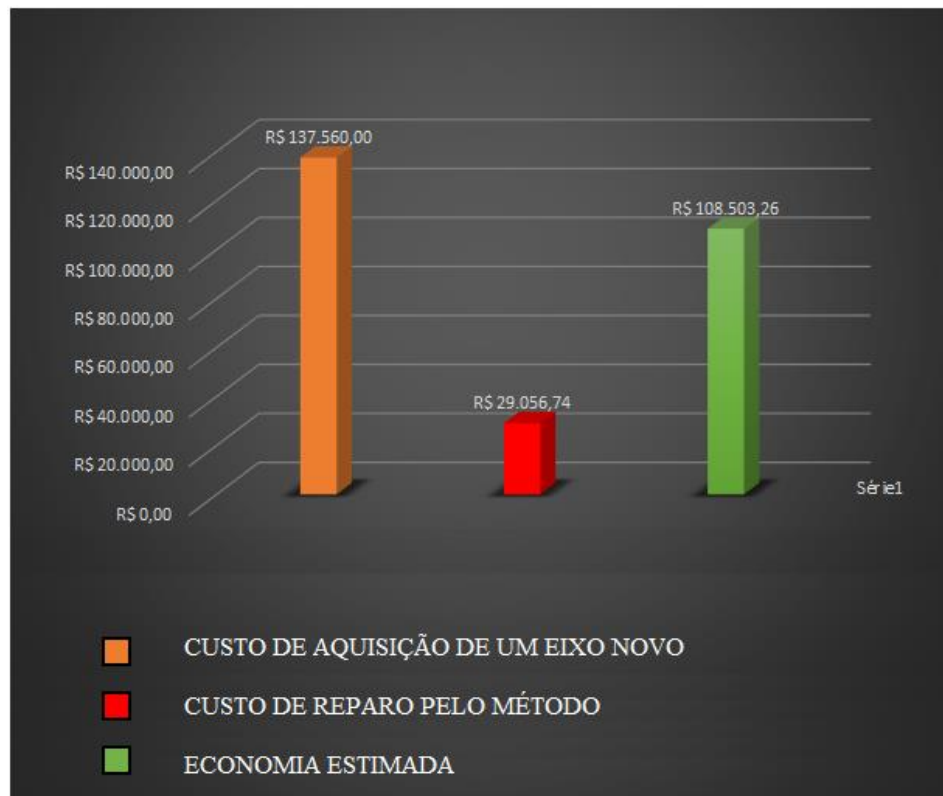
Figura 21: Demonstrativo de relação entre custos

A reparação do eixo mostrou ser mais viável por apresentar um custo menor e um tempo menor de parada da linha de produção. O projeto gerou uma economia de R\$108.503,26 (cento e oito mil, quinhentos e três reais e vinte e seis centavos) para o cliente, conforme apresentado no Figura 21.
