Nome da Instituição: **Universidade Santa Úrsula**

Nome do trabalho: **CORROSÃO EM ESTRUTURAS DE CONCRETO ARMADO**

Curso: **Engenharia Civil**

Nível: **Graduação**

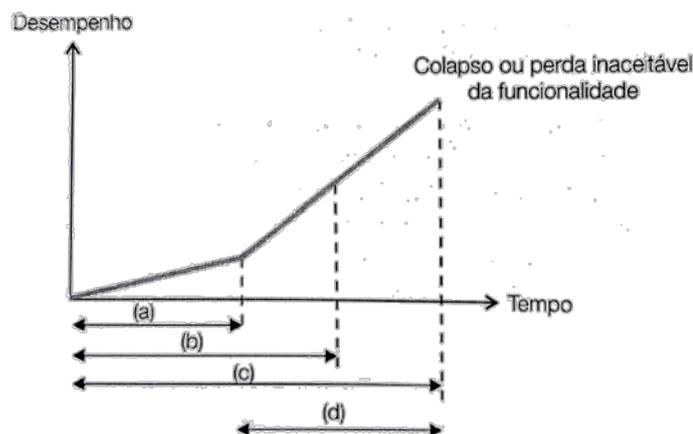
Segundo HELENE (1993 *apud* Ribeiro *et al.*, 2014), a partir de estudos anteriores, foi proposto uma classificação dos tipos de vida útil de uma estrutura de concreto armado apresentando corrosão nas armaduras, conforme ilustrado na Figura 1.

Figura 1 – Vida útil das estruturas de concreto armado por corrosão em armaduras

(b) Vida útil de serviço: Período de tempo que vai até o momento em que aparecem manchas na superfície do concreto, ou ocorrem fissuras no concreto de cobrimento, ou ainda quando há o destacamento do concreto de cobrimento;

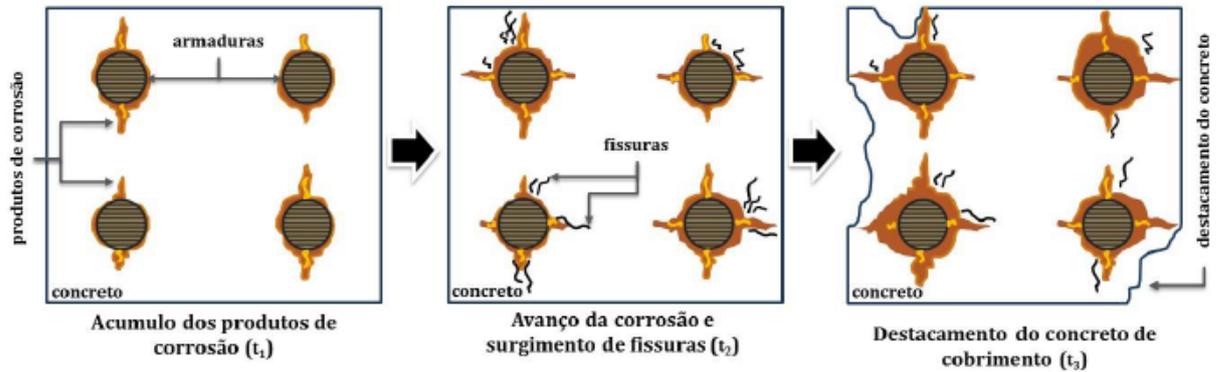
O fenômeno de propagação da corrosão é determinado pela taxa de corrosão e a capacidade da cobertura do concreto em suportar tensões internas. O óxido férrico não hidratado possui volume 2 vezes maior que a seção do aço. Já, para o óxido férrico ao hidratar-se, ocorre expansão ainda maior, acarretando no aumento de volume da interface aço-concreto de 6 a 10 vezes. Essa expansão ocasiona fissuração do concreto de cobrimento, facilitando a ação de degradação por agentes externos, conforme ilustrado na Figura 2 (FELIX *et al.*, 2018).

Figura 2 – Danos causados no concreto na fase de progressão da corrosão

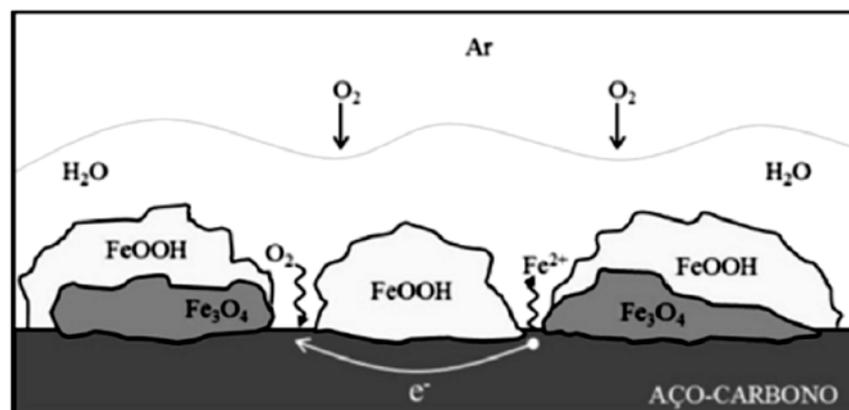
Na Figura 3 é apresentado o processo de corrosão atmosférica.

Figura 3 – Representação esquemática do processo de corrosão atmosférica do aço-carbono

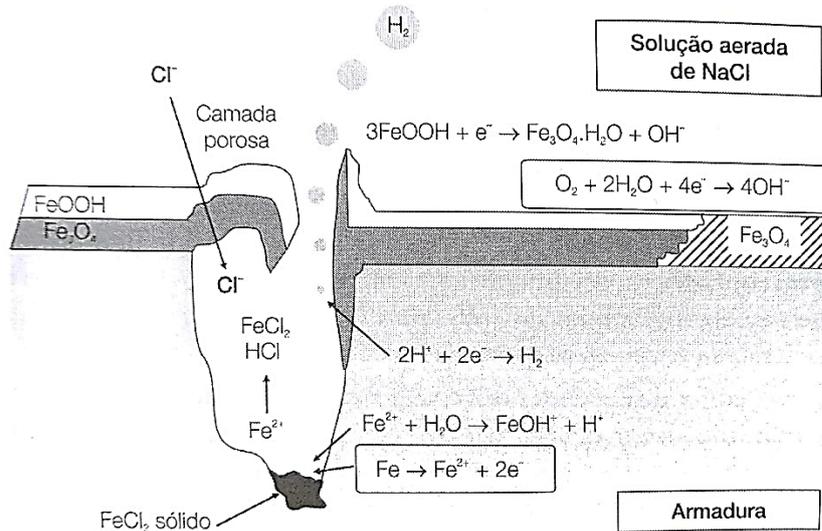
A corrosão ocasionada por sais à base de cloreto é uma das principais causas das corrosão em armaduras, uma vez que o íon cloreto age tanto na fase de iniciação como na fase de propagação do processo corrosivo. Esse ataque de forma pontual ao filme passivador é

denominado de corrosão por pite ou puntiforme, representado pela Figura 4 (RIBEIRO *et al.*, 2014).

Figura 4 – Representação esquemática da corrosão por pite por íons cloretos

Segundo HELENE (1999 *apud* RIBEIRO *et al.*, 2014), mesmo após o rompimento da camada passivadora, os íons cloreto ainda atuam no processo sob a forma de catalisadores da corrosão. O processo é exemplificado nas Equações (3) e (4).

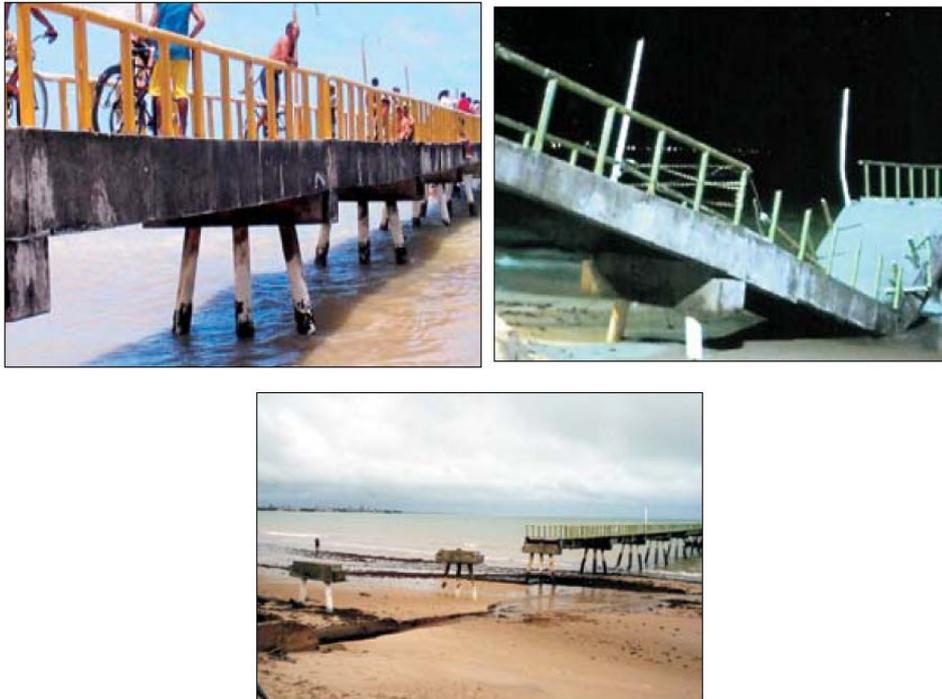
O píer de atracação de Tambaú é uma estrutura construída a beira mar no ano 1994, com a finalidade de atracação das embarcações e passeio público, localizado na Praia de Tambaú, João Pessoa – PE (Figura 6). Este píer possui 3,0 metros de largura, que adentra o mar com extensão de 100 metros. Após 14 anos de sua construção, os 2 primeiros vãos ruíram-se. (CAVALCANTI & CAVALCANTI, 2010).

Figura 6 – Vista do píer de Tambaú

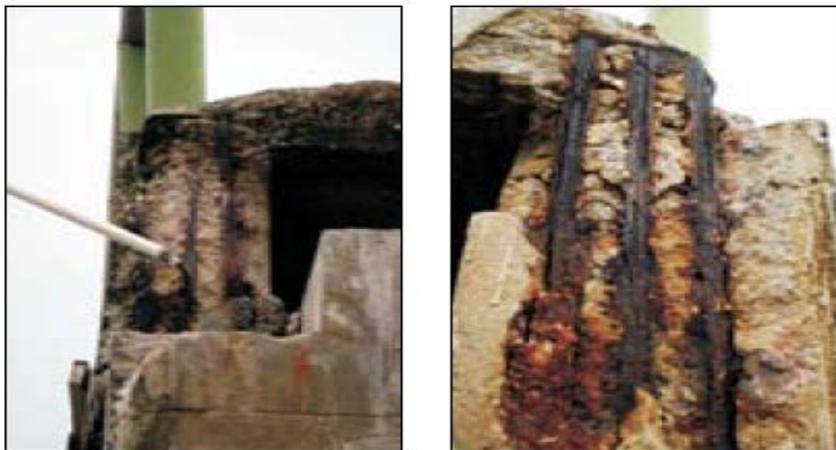
Ainda segundo Cavalcanti & Cavalcanti (2010) em inspeção técnica realizada no píer de Tambaú foi observado alto grau de degradação da estrutura armada, em que as barras de aço não mais apresentavam a seção de origem, e que se desmanchavam a um simples toque, além de se observar manchas no concreto características de corrosão por íons cloreto, conforme apresentado na Figura 7.

Figura 7 – Perda de seção da armadura e manchas no concreto por corrosão de íons cloreto.

Segundo o laudo de inspeção, foi constatado que o cimento utilizado não era o recomendado para o ambiente com alta agressividade. Ao longo de toda a superestrutura observou-se muitos pontos de corrosão, o que inviabilizou sua recuperação e a recomendação da inspeção técnica foi a reconstrução da estrutura.

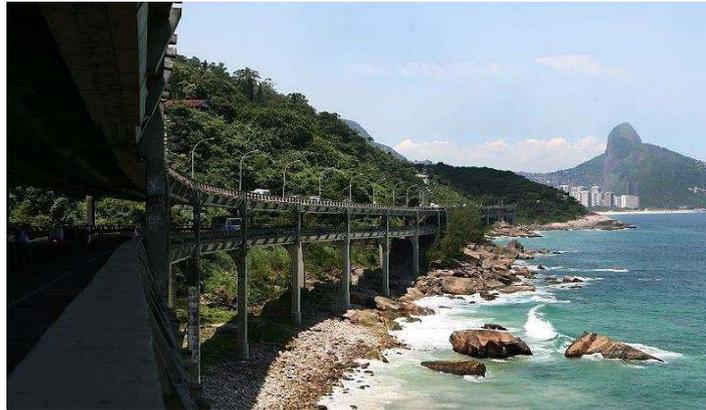
sobrepostas de 10 metros de largura cada, 256 vigas, com 64 vãos num comprimento total de 1.100 metros, que acompanham as curvas do mar, conforme ilustrado na Figura 8 (SANTOS, 2017).

Figura 8 - Elevado do Joá em pistas sobrepostas

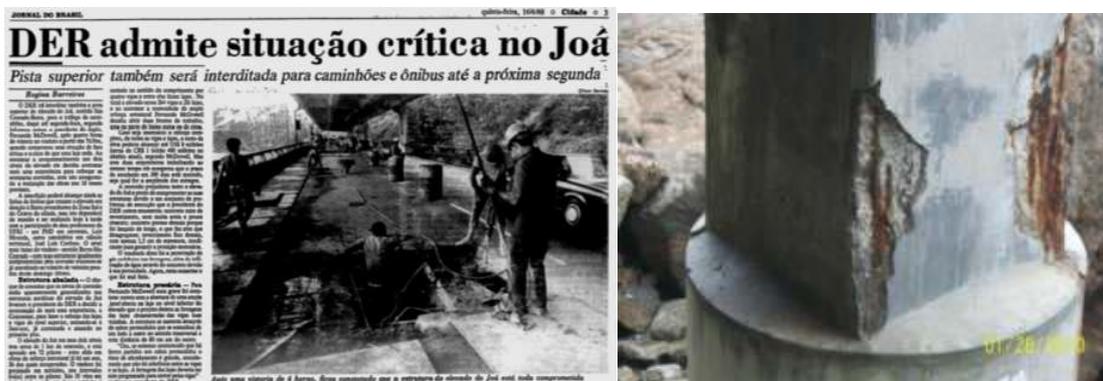
Figura 9 – Elevado do Joá

Na década de 80, a degradação gerada pela oxidação das armaduras e cordoalhas de protensão já estava muito avançada, foi então iniciado um período com diversas obras de recuperação da estrutura do elevado, sendo interditadas ambas as pistas do elevado para veículos pesados como ônibus e caminhões (Figuras 9 e 10). Por ser uma região muito propensa a corrosão por íons cloreto, constantemente são necessárias intervenções para recuperação estrutural.

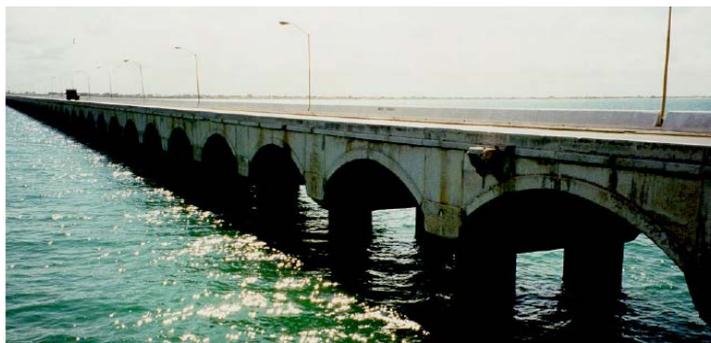
O primeiro aço inox utilizado na armadura de estruturas de concreto foi o austenítico, como exemplo o Píer Progreso (Figura 10), uma construção na cidade portuária de Progreso, em Yucatán, no México, com comprimento de 6,5 km e foi a primeira estrutura de concreto no mundo construída com reforço de aço inoxidável austenítico, o que torna possível a estrutura resistir a ambientes marinhos e mesmo após 70 anos de sua construção não apresentava sinais de corrosão (ARAUJO, MOREIRA & PANOSSIAN, 2014; ARMINOX, 1999).

Figura 10 – Vista Píer Progreso

Devido aos problemas de corrosão, na área de construção civil, o aço carbono vem sendo substituído pelo aço inoxidável. Algumas iniciativas como a do Pier Progreso em Yucatán, no México, utilizaram aço inoxidável austenítico na armadura de estruturas de concreto (item 2.4.3).
